BILAGA F.4 RAPPORT

Date
11/07/2018
Project ID
746937

Report ID
r01
Client
SMA Mineral AB

Kontroll av vibrationer från lastbilstransporter till bostad, Klinte, Gotland

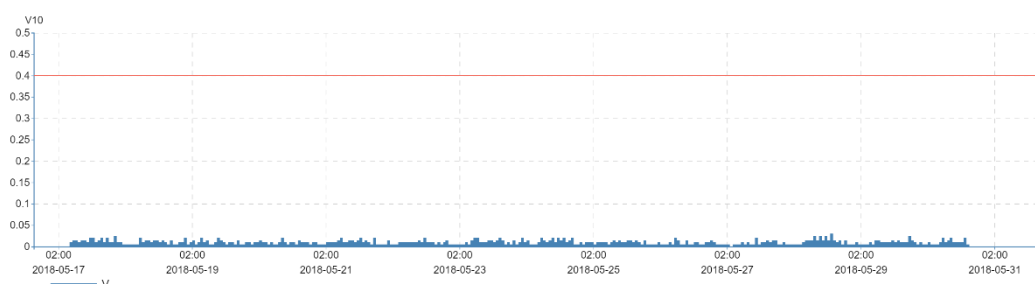
Den högsta verifierade registreringen var 0,025 mm/s RMS i vertikal-led och inträffade 2018-05-17 23:00:00.

Figur 4. Uppmätt vibrationshastighet i mm/s RMS över tid. Röd linje visar riktvärde för måttlig komfortstörning.

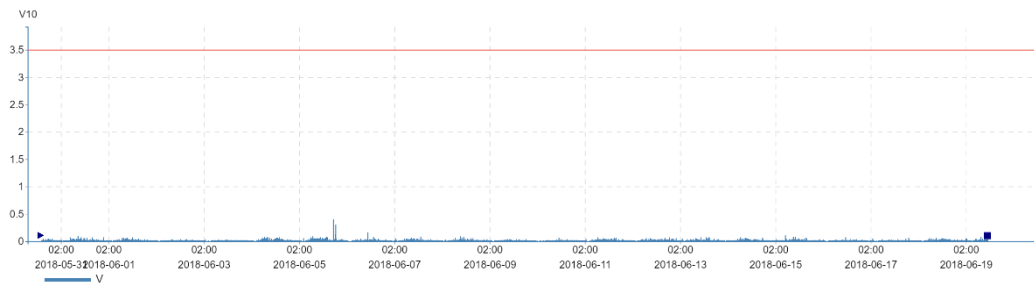
Figur 5. Uppmätt vibrationshastighet i mm/s PEAK över tid. Röd linje visar riktvärde för när det föreligger risk för skada på byggnad.

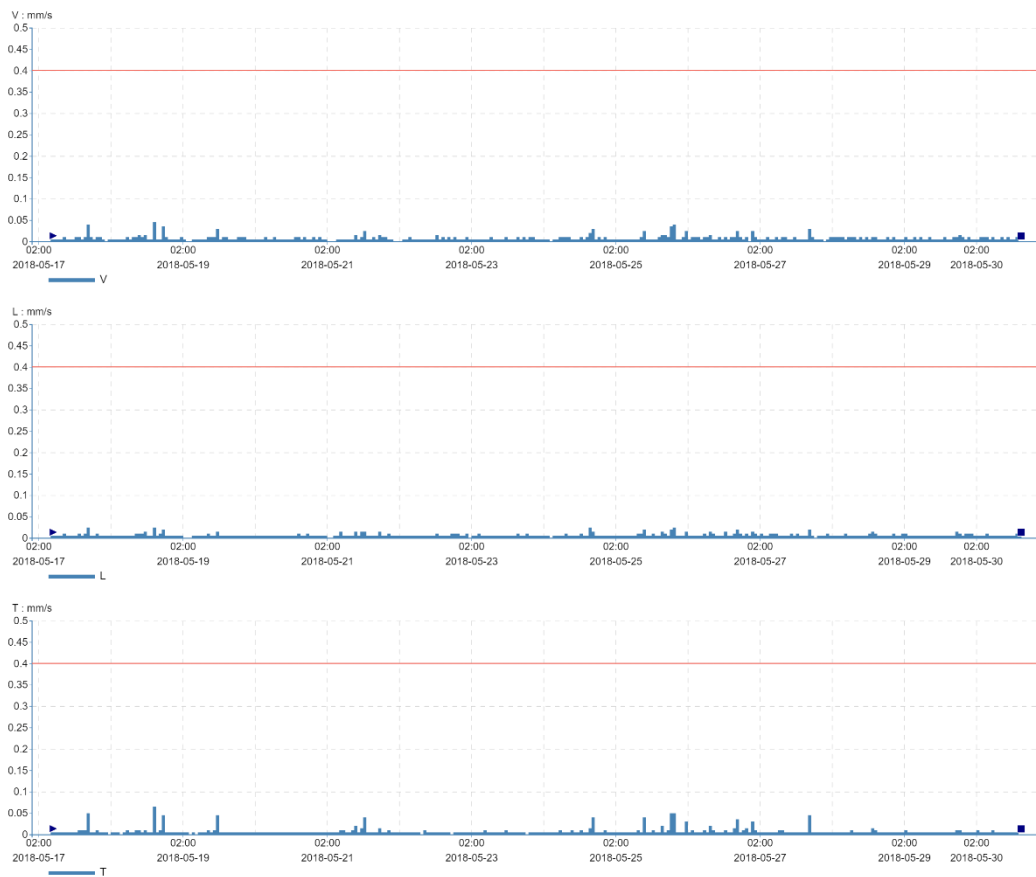
Den högsta verifierade registreringen var 0,045 mm/s RMS i vertikal-led och inträffade 2018-05-18 kl. 17.

Figur 6. Uppmätt vibrationshastighet i mm/s RMS över tid. Röd linje visar riktvärde för måttlig komfortstörning.

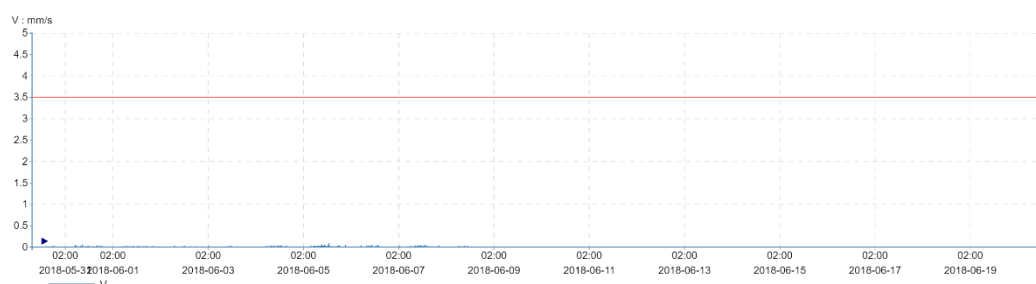
Figur 7. Uppmätt vibrationshastighet i mm/s PEAK. Röd linje visar riktvärde för när det föreligger risk för skada på byggnad.
